Ehrfürchtige Reparaturarbeiten am Römerkastell in Pfäffikon

Pfäffikon Auch Ruinen müssen ab und zu geflickt werden: Fernando Hilber und sein Team arbeiten derzeit daran, das Römerkastell Irgenhausen vor weiteren Schäden zu bewahren. Ein Besuch auf der Baustelle.

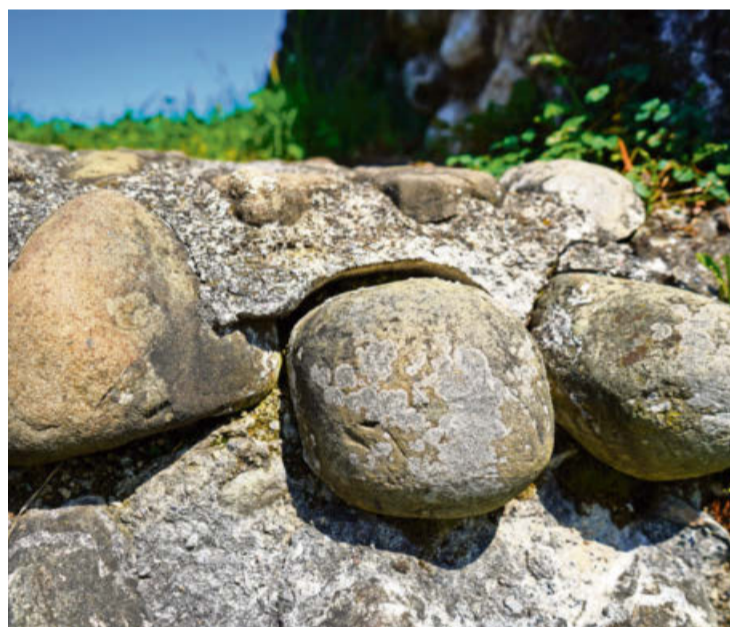
Durch Verwachsungen und Frostschäden haben sich viele Steine in den Mauern gelockert.

Hilber zeigt auf einige Löcher in der Wand, wo Steine fehlen. «Wir haben nun in einem ersten Schritt den alten Mörtel und alle lockeren Steine entfernt.» Dies mit grösster Behutsamkeit und möglichst ohne grosse Erschütterungen, um das römische Mauerwerk zu erhalten. Nach der Reinigung werden die freien Stellen wieder mit Steinen und einer neuen, wasserdurchlässigeren Mörtelmischung gefüllt.

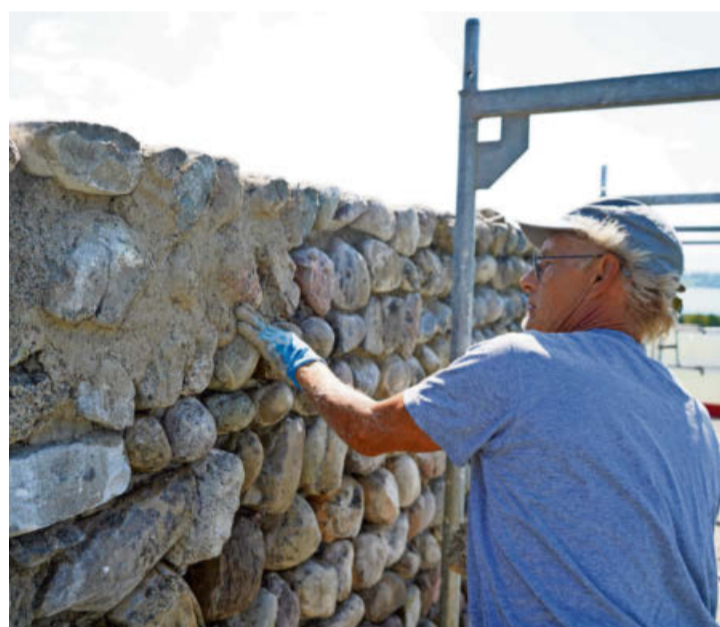
Alle losen Steine werden wieder in die Mauer eingepasst und mit neuem Mörtel eingeschlossen.

Mörtel bearbeitet haben, macht er indes keinen Vorwurf. «Auch sie wollten das originale Mauerwerk so gut wie möglich schützen – wie wir vor acht Jahren.» Nun wird ein Mörtel auf Kalkbasis angewendet, der nur noch aus knapp drei Prozent Zement besteht. «Diese Mischung soll die Ruine vor eintretendem Wasser

schützen, aber zugleich so beschaffen sein, dass die auftretende Feuchte im Mauerwerk möglichst schnell entweichen kann. Darin liegt die Schwierigkeit einer Mörtelzusammensetzung bei der Sanierung von Ruinen.»

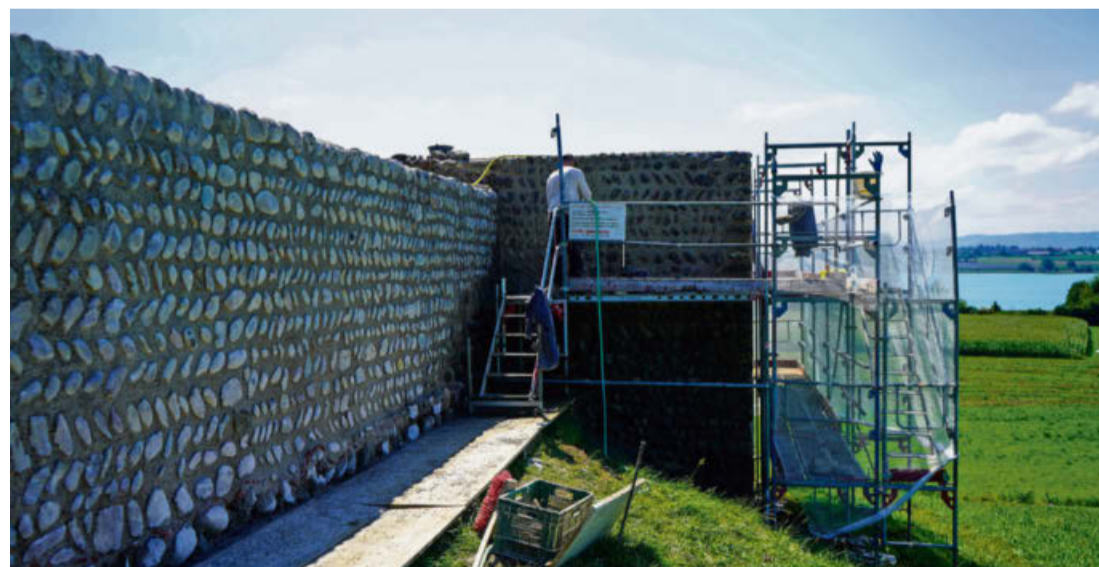
Ein Arbeitsort mit Ausblick: Die Mauer auf der linken Seite wurde bereits fertig saniert.

Die bereits restaurierten Mauern leuchten momentan noch heller als der Rest der Anlage. «Doch mit der Zeit werden auch sie immer dunkler.» An bestimmten Stellen werden die Steine zudem etwas tiefer in den Mörtel eingepackt als bisher. «Wir haben bei unserer Arbeit Rückstände gefunden, die darauf deuten, dass dies zur Zeit der Römer eigentlich so gemacht wurde.»
